Iranian Electric Industry Journal
Quality & Productivity
P.P 1-16

Vol. 12/ No. 4/ Winter 2024
ISSN 2322-2344
EISSN 2717-1639

Solar Photovoltaic Panels' Components Failure and Degradation: Review on Causes and Effects

تخریب اجزای پنل‌های خورشیدی فتوولتاییک: مروری بر علت‌ها و آثار

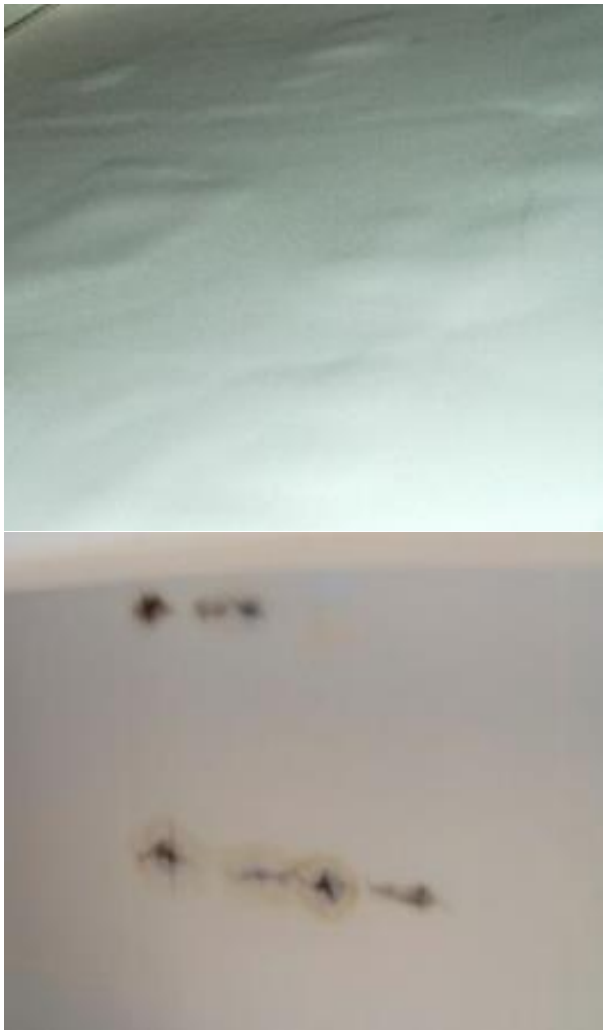
شکل (۴): بالا) لایه‌لایه شدن و تشکیل حباب؛ پایین) علائم سوختگی.

از حالت‌های اصلی تخریب می‌توان به لایه‌لایه شدن[8]، ترک[9]، گچ‌زدگی[10]، سوختگی[11]، تشکیل حباب[12] و تغییر رنگ[13] اشاره کرد (شکل (۴)) (Omazic et al., 2019). از طرف دیگر، خرابی‌های مربوط به انکپسولنت را می‌توان در سه مورد خوردگی[14]، تغییر رنگ و لایه‌لایه شدن خلاصه کرد (Walwil et al., 2017).

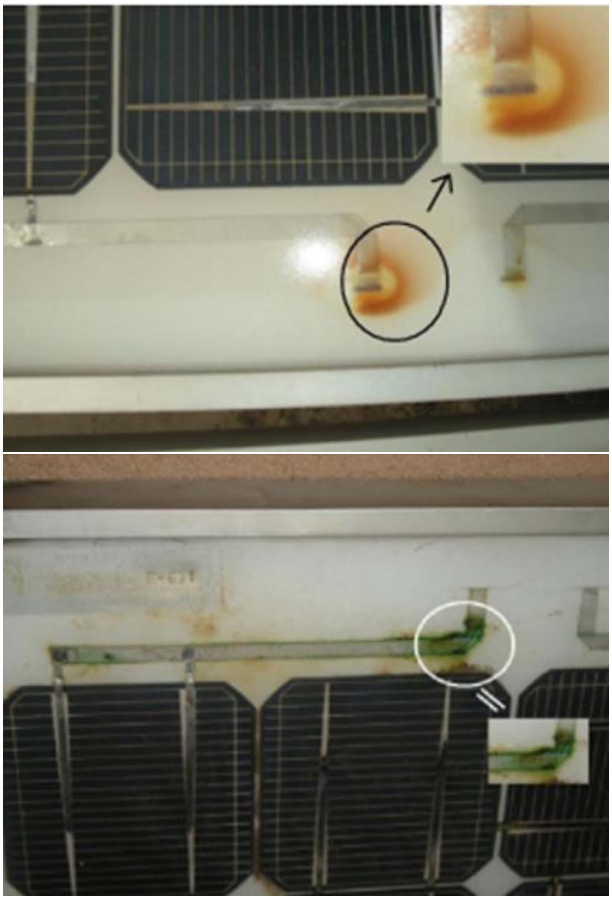
تغییر رنگ یکی از قابل توجه‌ترین تخریب‌ها در پنل‌های فتوولتاییک زمینی و شناور است که می‌توان آن را از طریق چشم تشخیص داد. زرد شدن پلیمرهای موجود در پنل‌های فتوولتاییک خورشیدی ابتدا در دهه ۱۹۸۰ شناخته شد. در حقیقت در دهه‌های اول تا سال ۲۰۰۰، اصلی‌ترین حالت تخریب گزارش شده در پنل‌های خورشیدی فرسوده، تغییر رنگ پلیمرها به زردی یا قهوه‌ای است (شکل (۵)).

شکل (۵): تغییر شکل در پنل‌های خورشیدی فتوولتاییک.

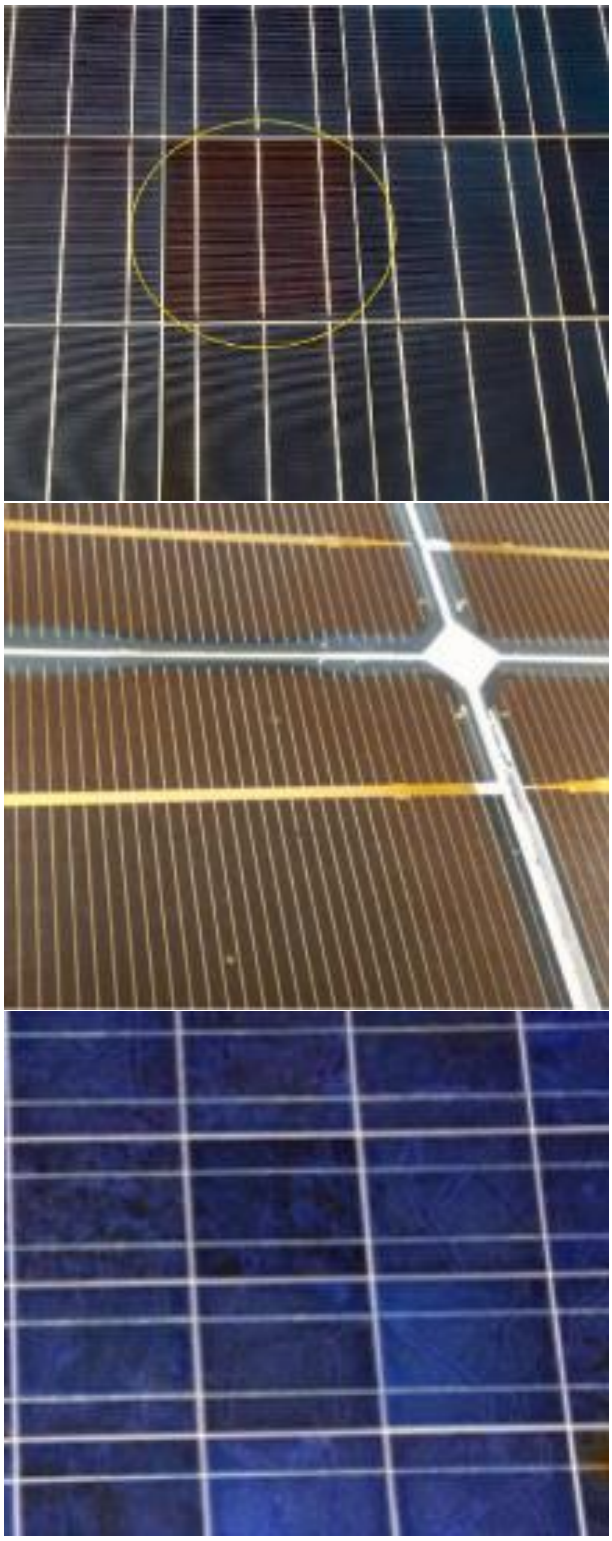
شکل (۶): اثر حلزونی روی سطح پنل های خورشیدی.

این تخریب‌ها هم‌چنین خطاهای الکتریکی و حرارتی درون پنل را تسریع می‌کنند و منجر به اتلاف بیش‌تر توان می‌شوند. به‌طور کلی باید در نظر داشت که تغییر رنگ به‌طور معمول با تغییر در خصوصیات مکانیکی همراه است که می‌تواند علاوه‌بر کاهش توان حالت‌های تخریب بیش‌تری را در کامپوزیت چند ماده‌ای یک پنل خورشیدی ایجاد کند. یکی از تخریب‌های مدل تغییر رنگ که رایج است، اثر حلزونی نام دارد. بعد از چند ماه کارکرد پنل‌ها، برخی از پنل‌های خورشیدی فوتوولتائیک یک نوع تغییر رنگ به نام اثر حلزونی در خود نشان می‌دهند که به صورت نوارهای تیره نامنظم در سراسر پنل ظاهر می‌شوند. یافته‌ها نشان می‌دهند که اثر حلزونی بعد از ۳ تا ۵ ماه کارکرد ایجاد می‌شود (شکل (۶)) (Mahdi et al., 2023).

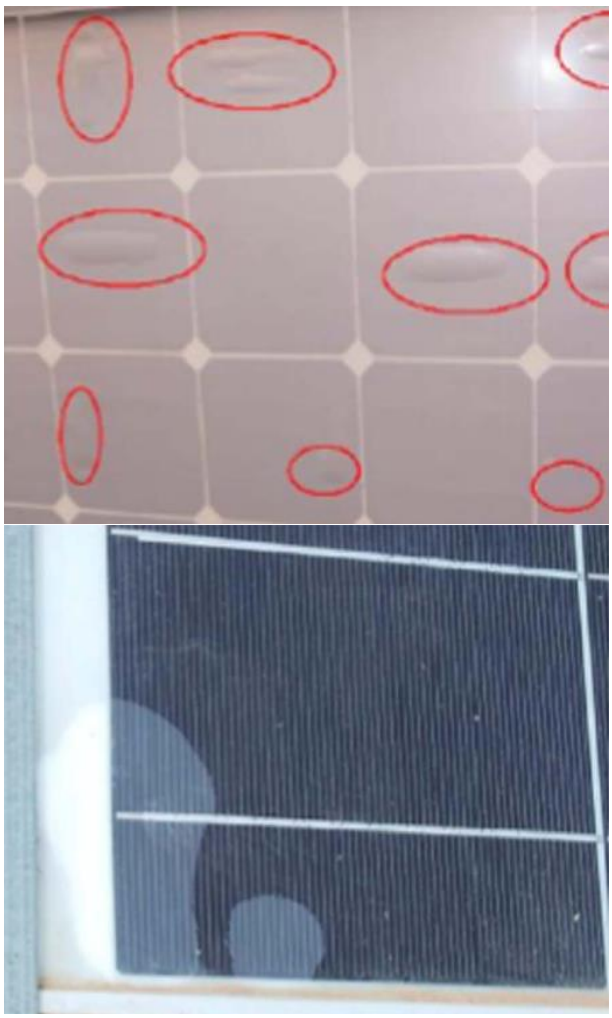
شکل (۸) شکل‌گیری حباب در پنل فتوولتاییک را نشان می‌دهد. حباب‌ها غالبا در مرکز سلول‌ها ظاهر می‌شوند که ناشی از تفاوت چسبندگی به دلیل دمای زیاد سلول است. حباب‌ها باعث اتلاف گرمای

سلول‌ها، افزایش گرمای بیش از حد، کاهش عمر پنل، کاهش جذب و افزایش بازتاب نور خورشید در پنل فتوولتاییک می‌شوند (Mahdi et al., 2023).

شکل (۸): حباب در پنل فتوولتاییک.

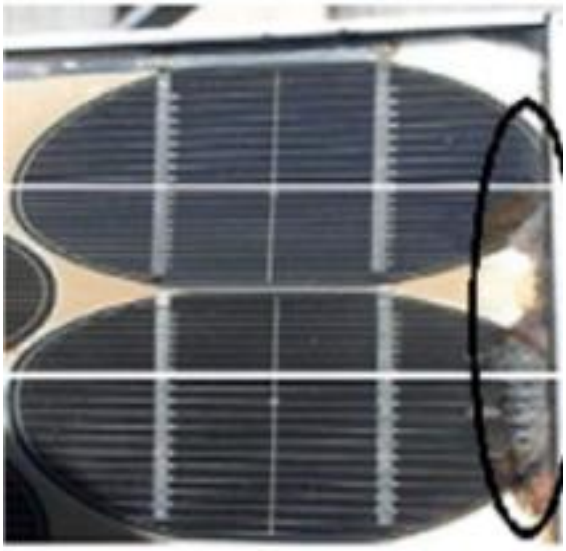
شکل (۱۰): خوردگی پنل‌های خورشیدی در لبه‌های پنل.

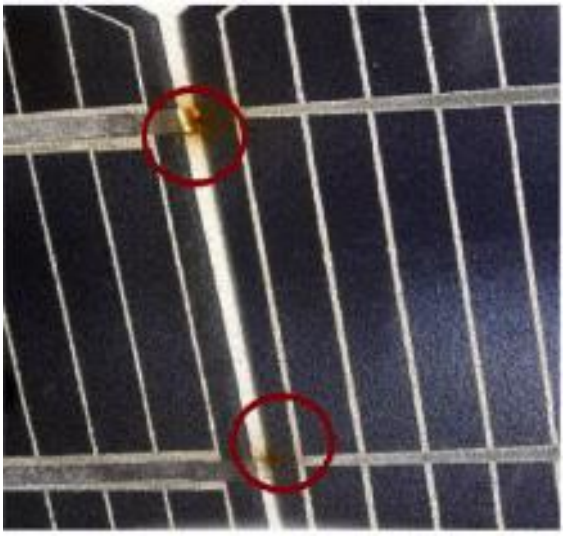
شکل (۱۱): خوردگی پنل‌های خورشیدی در نوار اتصال سلول

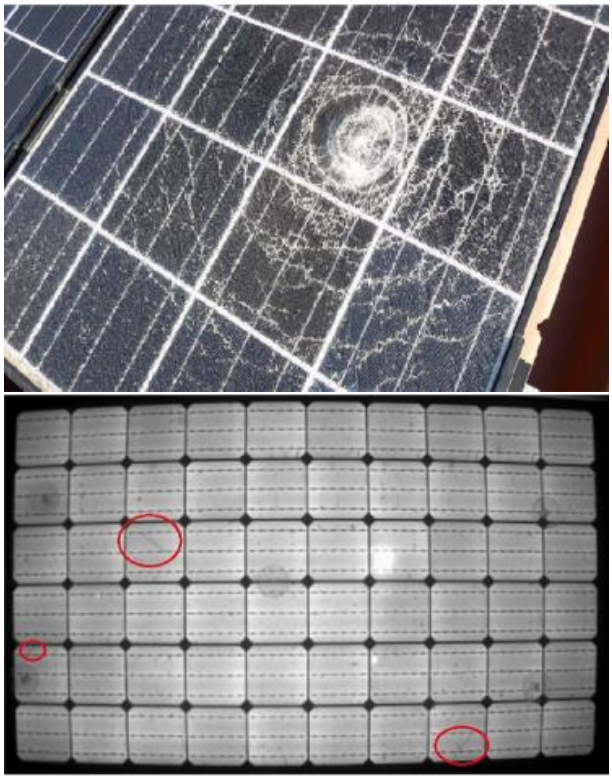
شکستگی شیشه و ترک‌های ریز موجب فشارهای حرارتی یا مکانیکی روی پنل‌های زمینی و شناور می‌شوند. این شکست‌ها در هنگام تعمیر یا تمیزکاری، انتقال، نصب و ساخت پنل‌ها ایجاد می‌شوند. هم‌چنین به‌علت تخریب هیدرولیز و تخریب حرارتی در لایه چسب بستر، فشارهای زیاد بر ابعاد بستر تاثیر می‌گذارند و بنابراین، ترک خوردن لایه بیرونی نیز می‌تواند رخ دهد. با توجه به نتایج پژوهش‌ها (Griffini & Turri, 2016; Oliveira et al., 2018)، این نوع ترک‌خوردگی به‌طور عمده در بسترهای غیرفلوئروپلیمری با لایه‌های بیرونی پلی‌اتیلن‌ترفتالات مشاهده می‌شود. این ترک‌ها از آنجایی که رطوبت به راحتی وارد آن‌ها می‌شوند روی عملکرد پنل تاثیر می‌گذارند و پنل‌ها را در معرض خطر خرابی بیش‌تر قرار می‌دهند شکل (۱۲) (Lin et al., 2016).

شکل (۱۲): شکستگی و ترک روی پنل‌های خورشیدی.

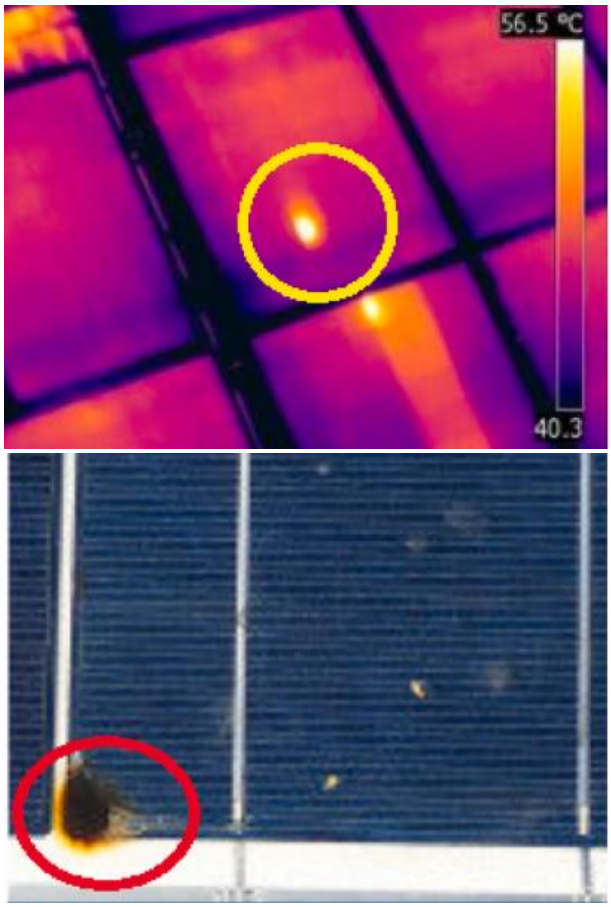
نقاط داغ یکی از رایج‌ترین عیوب مشاهده شده در پنل‌های زمینی و شناور هستند. بررسی پژوهش‌های انجام شده در این زمینه نشان می‌دهد که اگر یک سلول خورشیدی جریان کم‌تری نسبت به جریان رشته‌ای پنل تولید کند، ممکن است نقطه داغ شکل گیرد. این شرایط در دو حالت امکان رخ دادن دارد (Kim & Krein, 2013). حالت اول ممکن است در اثر اتصال درورنی نامناسب ایجاد شود که به‌طور معمول بسیار نادر است و پژوهش‌های مرتبط با آن به‌صورت عمده در محیط آزمایشگاهی انجام شده است. با فرض وجود چیدمان و اتصال دقیق درون پنل خورشیدی، حالت دوم نقطه داغ، پدیده‌ای بسیار رایج برای سلول‌های خورشیدی است (Bauer et al., 2009)، که به دلیل سایه جزئی بر روی پنل، فضولات پرندگان و یا نشست و تجمع گرد و غبار و آلودگی‌ها رخ می‌دهد (Li et al., 2020). در چنین شرایطی، سلول‌های کامل پوشیده شده یا بخشی از سلول‌ها، جریان عملکردی کل را کاهش خواهند داد و به‌دنبال آن، سلول‌های سالم مجبور به عمل در شرایط ولتاژ بالاتر می‌شوند. این شرایط باعث می‌شود که سلول سایه‌دیده بایاس معکوس شود که به‌دنبال آن، دمای این سلول‌های می‌تواند به دماهایی بالاتر از ۱۵۰ درجه سانتیگراد برسد که از دمای بیشینه بهره‌برداری پنل‌های تجاری فراتر است (Dhimish et al., 2017).

در خصوص این نقاط دما بالا، در صورتی که عامل به‌وجود آورنده فوری حذف نشود، می‌توانند موجب آسیب دائمی پنل‌ها و بروز سایر خرابی‌هایی که ناشی از افزایش دمای پنل است هم‌چون ایجاد ترک، تخریب و یا ذوب جوش‌ها و اتصال‌ها، تخریب در خواص پلیمرهای موجود و در کل کاهش خواص الکتریکی پنل فتوولتاییک (Dimitrijev, n.d.)، شوند (شکل (۱۳)). برای جلوگیری از چنین خرابی‌هایی، مکانیسم‌های پیشگیری مختلفی اعمال می‌شود. ادغام دیودهای بایپس[17] در مدارهای اتصال سلول‌های خورشیدی، مسیر جریان الکتریکی جایگزینی را ایجاد نموده و بار حرارتی روی سلول مورد سایه را کاهش می‌دهد. در شرایط نقطه داغ شدید، این مکانیزم به‌صورت کلی، با کنارگذاری نه تنها سلول سایه‌دیده بلکه بخش‌های دیگر از رشته سلول‌ها مرتبط، به محافظت از پنل خورشیدی فتوولتاییک می‌پردازد. تعداد دیودهای بایپس به دلیل جنبه های فنی و اقتصادی محدود است.

شکل (۱۳): نقاط داغ روی پنل های خورشیدی.
